# RELAZIONE TECNICA DELLA PROGETTAZIONE

**Oggetto:** *Piano di recupero in zona "B0-CU\*" per interventi di restauro, risanamento conservativo, ristrutturazione urbanistica ed ampliamenti, di un nucleo storico-residenziale in totale stato di abbandono e declino.*

**Valutazioni effettuate sullo stato dei luoghi affinché il progetto del Piano Attuativo proposto risulti conforme alla normativa in attuazione della D.G.R. 420/2007**

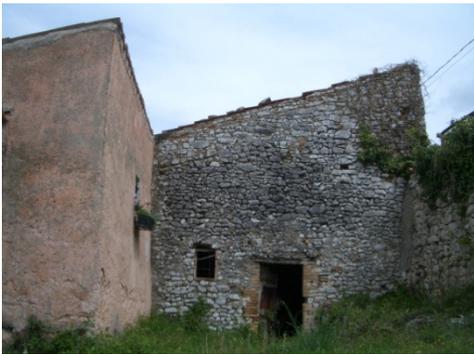
Prospetto sud

Fabbricato ad uso accessorio agricolo (stalle e fienili) edificato intorno all'800, attualmente inagibile e completamente fatiscente, distinto al catasto fabbricati al foglio 46 particella 101/4. Lo stesso presenta particolari architettonici tipici degli edifici rurali della zona, quali: falda unica del tetto, muri perimetrali in pietra locale a vista, strutture orizzontali in parte crollate e le restanti con orditure lignee tipo ordinario, manto di copertura in tegole marsigliesi posizionate forse negli anni '60 al posto dei coppi.

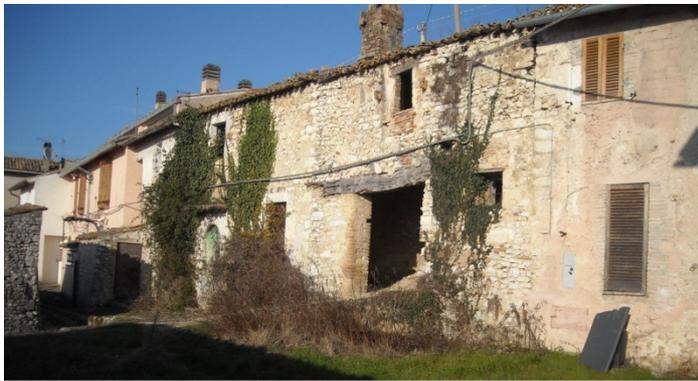
Prospetto ovest

Edificio residenziale plurifamiliare in linea che affaccia su una corte comune, su due livelli: piano terra/seminterrato con stalle e ambienti residenziali, al primo piano tutto residenziale. Edificato intorno all'800, si presenta ora frazionato in più unità immobiliari (foglio 46 particelle 110 sub 1, 110 sub 2, 110 sub 3, 101 sub 3). Anche questo edificio è abbandonato da anni, è completamente fatiscente ma presenta ancora tutte le caratteristiche architettoniche degli edifici rurali-residenziali della zona. I muri perimetrali-strutturali sono in pietra locale a vista, le strutture orizzontali sono realizzate con orditure lignee di tipo ordinario con intradosso a vista, la copertura in coppi ad unica pendenza, sporti di gronda in parte con zampini in legno e pianelle, in parte con solo coppi sporgenti, infissi in legno.

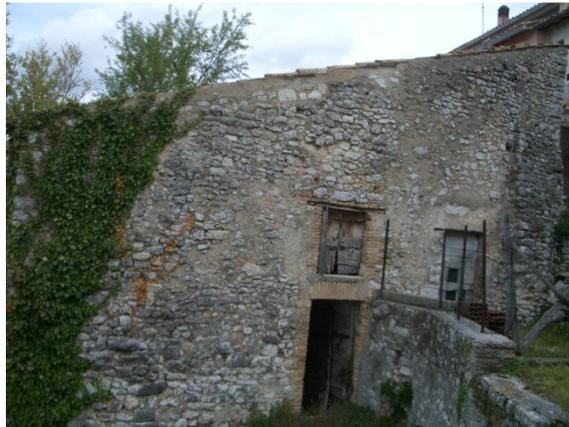
Prospetto sud

Porzione di edificio ad uso prettamente agricolo con destinazione a stalla risalente all'800 (foglio 46 particella 105 sub 2). Anche questo edificio è abbandonato da anni, è completamente fatiscente ma presenta ancora tutte le caratteristiche architettoniche degli edifici rurali della zona. I muri perimetrali-strutturali sono in pietra locale a vista, le strutture orizzontali sono realizzate con orditure lignee di tipo ordinario con intradosso a vista, la copertura in coppi ad unica pendenza, sporti di gronda con coppi sporgenti, infissi in legno ove presenti.

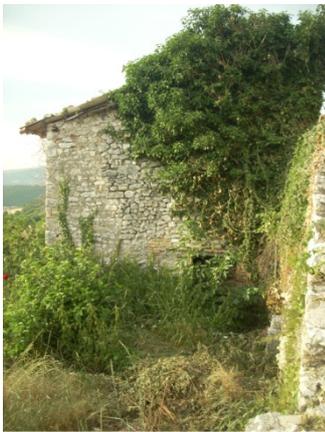
Prospetto sud

Edificio ad uso prettamente agricolo su due livelli: al piano terra/seminterrato stalla, al piano primo fienile risalente all'800 (foglio 46 particella 107 sub 1, 107 sub 2). Anche questo edificio è abbandonato da anni, è completamente fatiscente ma presenta ancora tutte le caratteristiche architettoniche degli edifici rurali della zona. I muri perimetrali-strutturali sono in pietra locale a vista, le strutture orizzontali sono realizzate con orditure lignee di tipo ordinario con intradosso a vista, la copertura in coppi ad unica pendenza, sporti di gronda con coppi sporgenti, infissi in legno ove presenti.

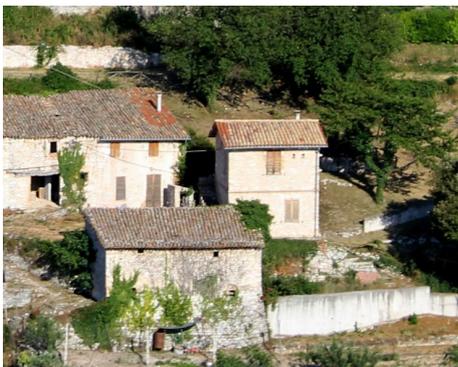
Prospetto ovest

Fabbricato ad uso abitativo su due livelli: piano seminterrato cucina, piano terra letto e bagno collegati da una scala esterna, risalente agli anni 50-60' realizzato ingrandendo un preesistente accessorio agricolo graffiato alla p.lla 108 del Catasto Terreni, di modestissime dimensioni. Questo edificio nella forma e dimensione attuale è stato inserito in mappa ed accatastato il 30/07/2012 come dimostrato nei certificati catastali allegati (Allegato 1).

L'edificio anche se si differenzia da tutti gli altri, è comunque espressione della cultura edilizia tradizionale (tetto a due falde, dimensioni di porte e finestre, solaio interpiano in ferro e laterizio). E' realizzato con alcuni elementi qualificanti comunemente reperibili, muratura in pietra e manto di copertura in coppi, anche se potrebbe risultare estraneo al contesto organico e prevalentemente integro, per forma, materiali e tecniche costruttive, nel quale è inserito, è comunque meritevole di conservazione in quanto le caratteristiche tipologiche ne suggeriscono il mantenimento e la conservazione.

Per questo edificio, anche se per caratteristiche tipologiche e materiali costruttivi è stato ricompreso nell'edilizia "ordinaria tradizionale prevalentemente integra" è stato comunque realizzato negli "anni 60", è attualmente su due livelli con una cucina al piano terra-seminterrato e una camera da letto e bagno al primo piano, collegati da una scala esterna, per un riuso più razionale, vista l'esiguità dello spazio interno, si rende necessario un piccolo ampliamento al piano terra-seminterrato, per realizzare la scala interna e il bagno.

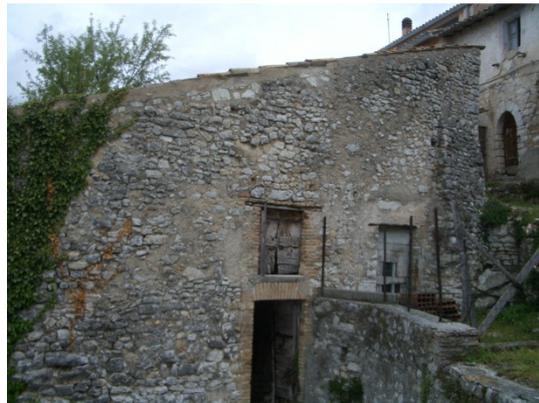
Prospetto sud

Porzione di edificio ad uso prettamente agricolo con destinazione a stalla risalente all'800 (foglio 46 particella 105 sub 2). Anche questo edificio è abbandonato da anni, è completamente fatiscente ma presenta ancora tutte le caratteristiche architettoniche degli edifici rurali della zona. I muri perimetrali-strutturali sono in pietra locale a vista, le strutture orizzontali sono realizzate con orditure lignee di tipo ordinario con intradosso a vista, la copertura in coppi ad unica pendenza, sporti di gronda con coppi sporgenti, infissi in legno ove presenti.
