PROGETTO ESECUTIVO DI EDIFICIO IN FASCIA 3  
MURA URBICHE

TRATTO 1 ESTERNO

## PROGETTO STRUTTURALE ESECUTIVO

| SCALA<br>1:100 | TAVOLA<br>S003 |

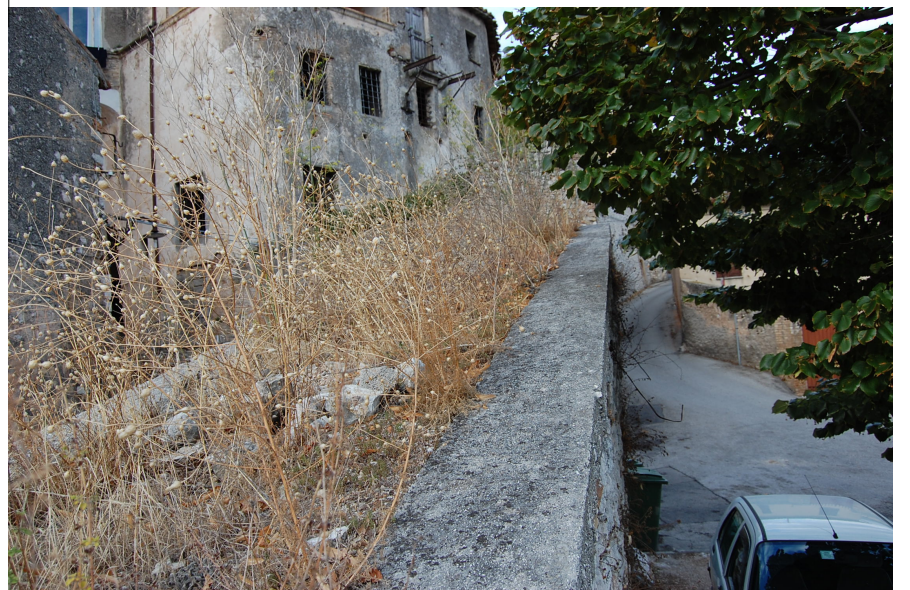
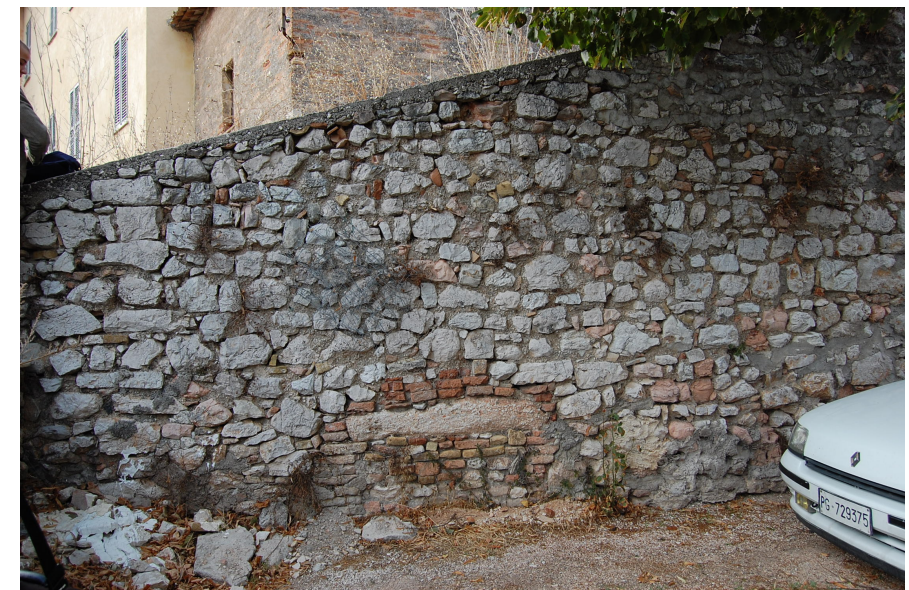
-Scantura profonda dei giunti di malta;  
-esecuzione dei cuci-suci ove necessario;  
-ripulitura dei giunti con malta a base di calce;  
-stuccatura superficiale dei giunti con malta a base di calce e inerti locali;

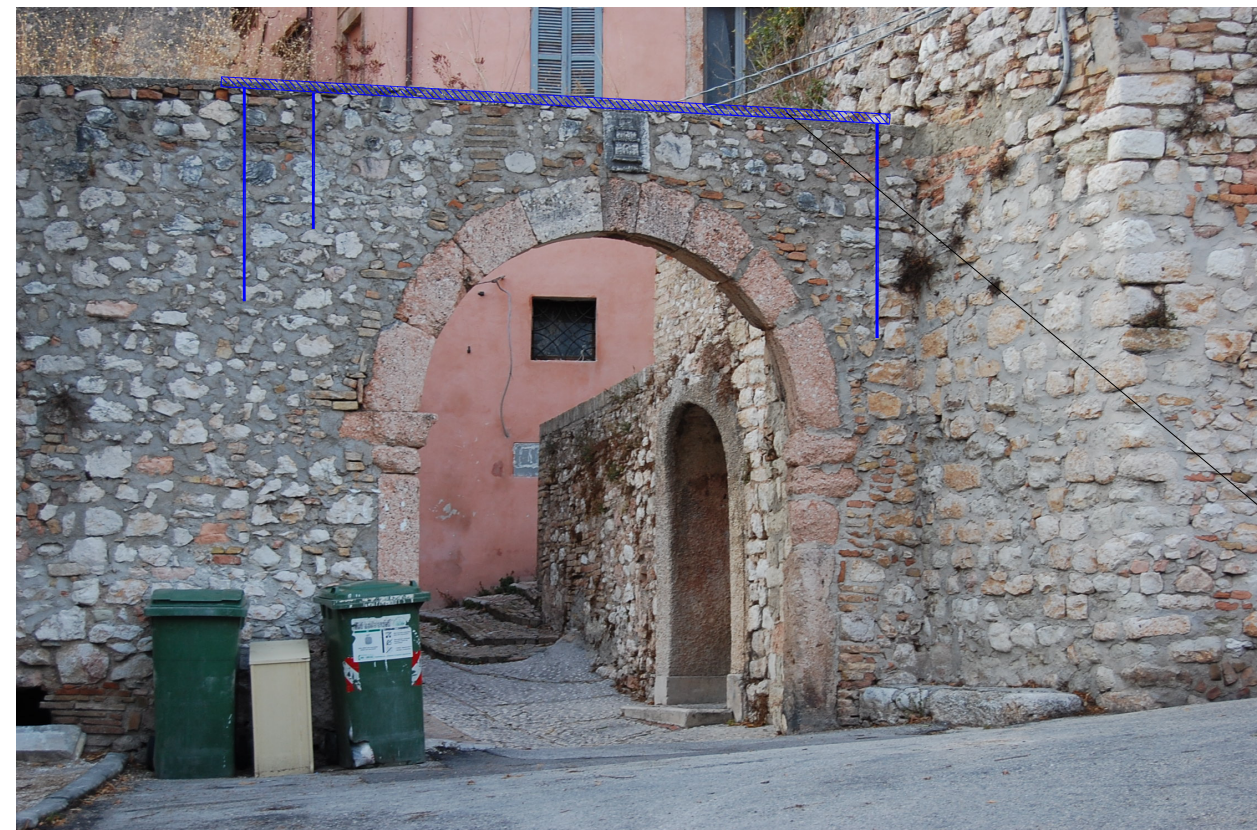
-Scantura profonda dei giunti di malta;  
-esecuzione dei cuci-suci ove necessario;  
-ripulitura dei giunti con malta a base di calce;  
-stuccatura superficiale dei giunti con malta a base di calce e inerti locali;

FOTO 8

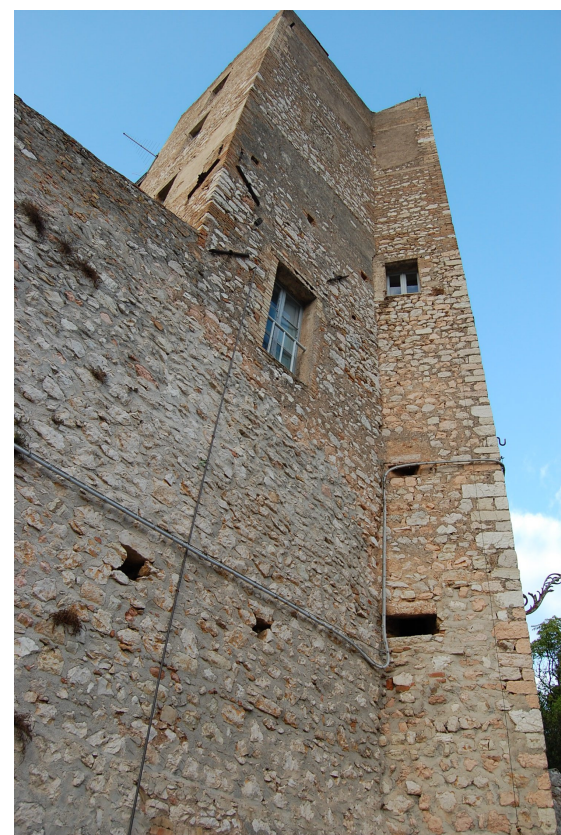
-Scantura profonda dei giunti di malta;  
-esecuzione dei cuci-suci ove necessario;  
-ripulitura dei giunti con malta a base di calce;  
-stuccatura superficiale dei giunti con malta a base di calce e inerti locali;

FOTO 11
